basisches Übergewicht auf der Glasoberfläche sorgt: Die Auslaugungszone, die sogenannte Gelschicht, ist eine siliziumreiche Schicht, und liegt ungeschützt an der Oberfläche.

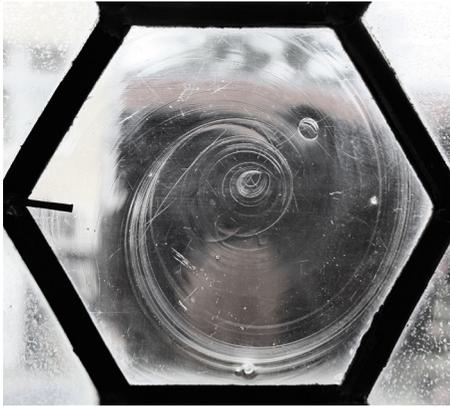
Die erste Komplettrestaurierung fand im Jahre 1858 statt (siehe Foto 3).

Dabei wurden ca. 50% der originalen Waben der Bauzeit (wahrscheinlich aus Kostengründen) wieder verwendet. Die erneuerten 1858iger Gläser sind Zuschnitte aus Flachglas, hergestellt durch Zylinderblasverfahren.

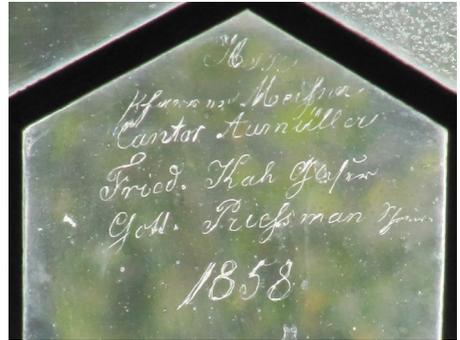
Die barocken Aufseßer Tellerscheiben zeigen sichtbare Trübungseffekte durch Glaskorrosion (siehe Foto 4-5).

Diese bildete sich wohl erst nach der 1858iger Restaurierung, also nach einer ungefähr 100jährigen Einbaugeschichte. Die barocken Scheiben in den Aufseßer Kirchenverglasungen sind außenseitig irisiert und vereinzelt leicht violett verfärbt.

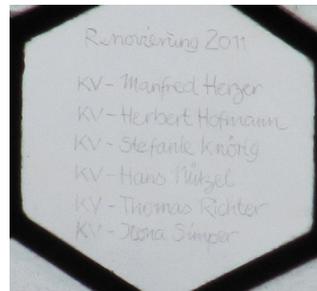
Neben der Gravur der 1858er Renovierung gibt es zwei weitere Tellerscheiben mit Gravuren. Aber leicht sind die drei Scheiben in den sechs großen Fenstern nicht zu finden.
